REP-#049

MultiMetall
the MetalExistenceCompany®

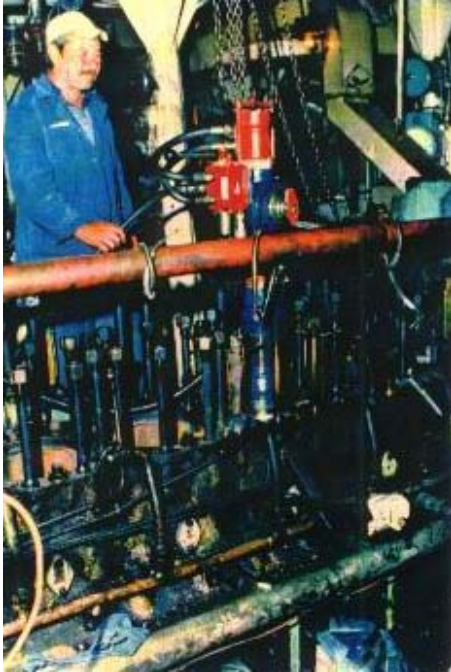
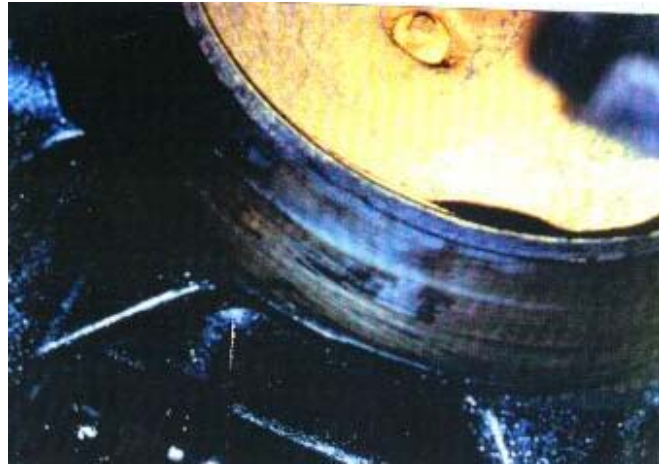
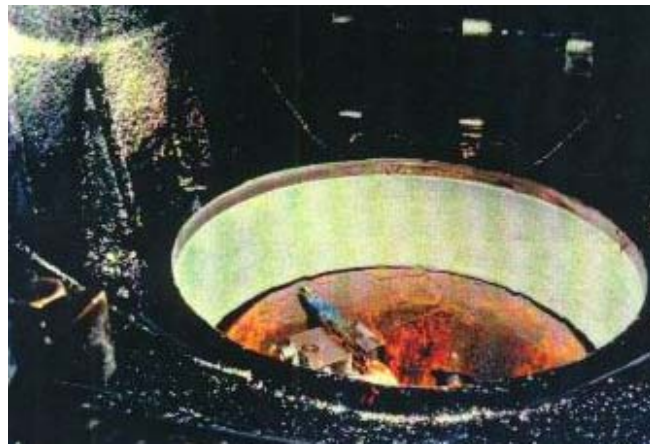
Aus Leckagen an den Dichtflächen der Zylinderlaufbuchse eines Motorblocks lief Kühlwasser in das Nockengehäuse. Der Wiederaufbau wurde mit MM-metall SS-Stahl und Härter gelb an acht Zylinderblockgewinden vorgenommen. Nach der Applikation wurden die Sitze auf Nenndurchmesser 308 mm abgearbeitet. Bei dem Hauptmotor handelte es sich um einen Motor Daihatsu Typ 8 DSM 26, Leistung 1252 kW, 720 U/min.
