REP-#139

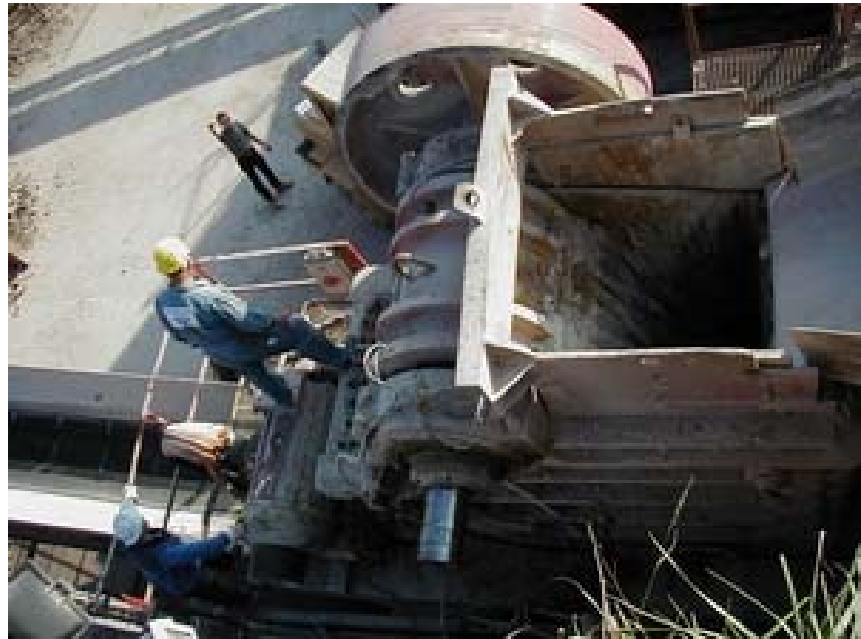
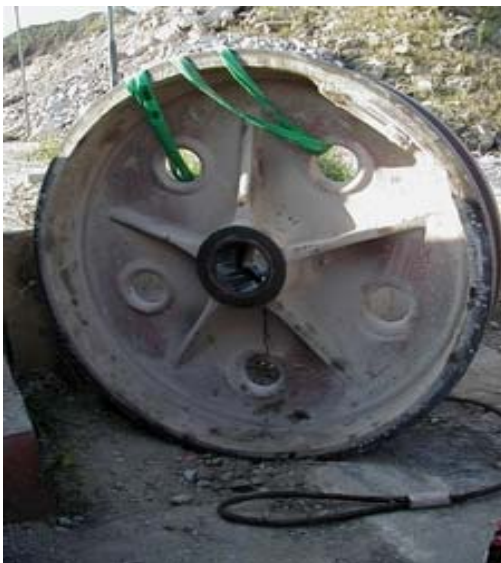
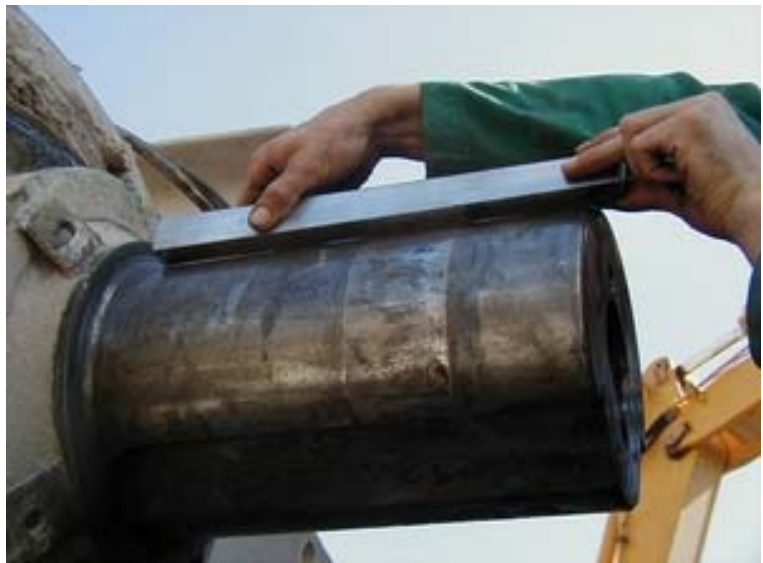
Die durch langjährigen Arbeitseinsatz verschlissene Schwingenwelle einer Brechanlage zum Recycling von Abbruchmaterialien wurde im September 2002 mit MM-metall SS-Stahl 382 wieder instand gesetzt. Hierzu wurde zunächst vorsichtig das Antriebsschwungrad demontiert, um Zugriff auf die Welle zu erhalten. Nach einer Oberflächenvorbereitung des bis zu 1 mm verschlissenen Wellenbereichs wurde MM-metall SS-Stahl 382 appliziert und die Welle anschließend durch Bearbeitung wieder auf Solldurchmesser gebracht. Ein Wellenaustausch wäre durch die erforderliche Demontage der beschädigten Welle, dem Neukauf und der Montage einer neuen Welle mit erheblichem Zeitaufwand und Mehrkosten verbunden gewesen. Eine Revision nach 4,5 Jahren (März 2007) ergab, dass das reparierte Bauteil nach wie vor ohne jegliche Beanstandung in Funktion ist.
