Weltweite Instandsetzungen mit PolymerMetall®

REP-#030

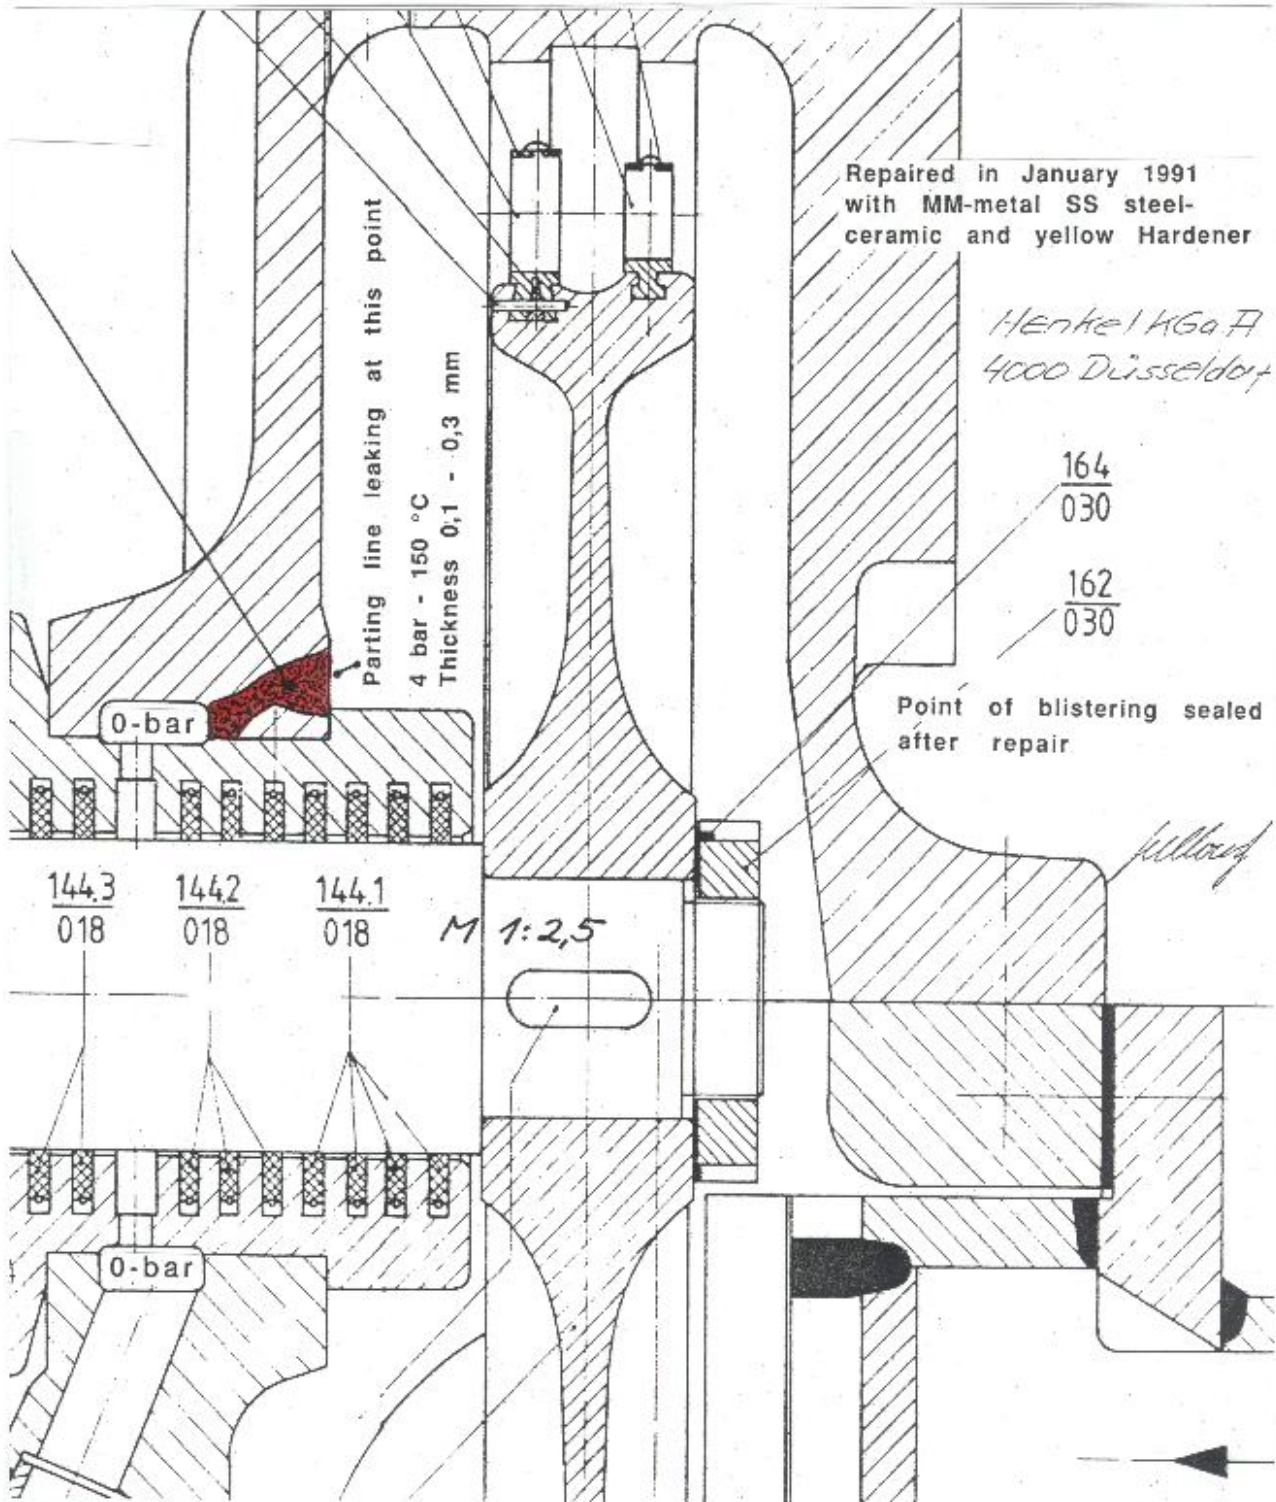
Reparatur des Turbinenausstrittsgehäuses mit MM-Metall SS-StahlKeramik und Härter gelb.
Arbeitsbedingungen: Druck 4 bar, Temperatur 150 °C.
