Weltweite Instandsetzungen mit PolymerMetal[®]

REP-#027

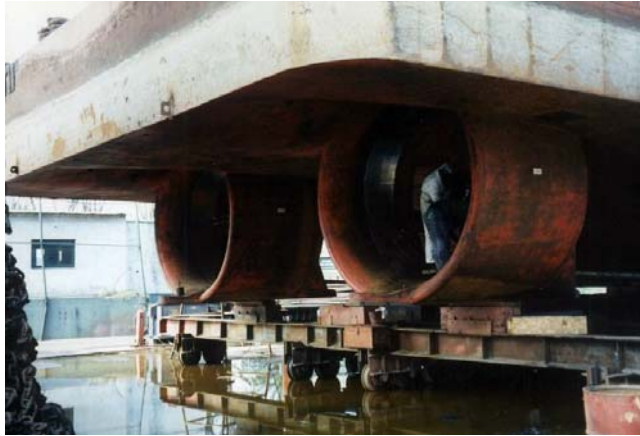
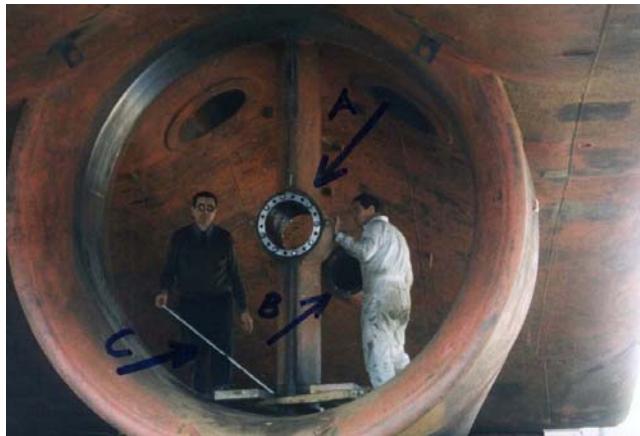
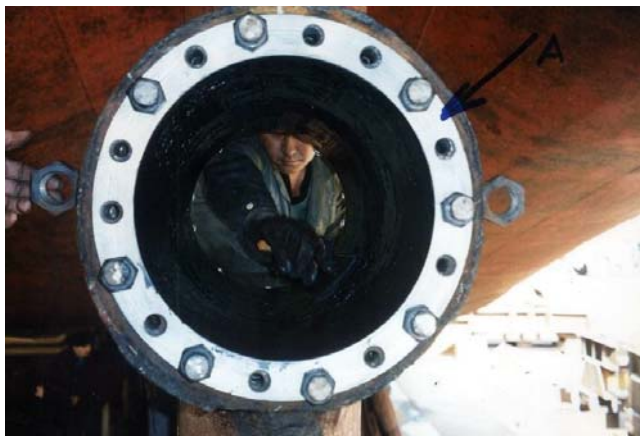
Reparatur an zwei Propellerwellenaußenlagerungen mit MM-metall SS-StahlKeramik, Härter gelb und Härter grün. An beiden Seiten der Lagerung wurde ein Ring mit genauem Innendurchmesser des Lagers angeschraubt. Dieser Ring wurde nach der idealen Wellenachse zentriert. Anschließend wurde MM-metall SS-StahlKeramik appliziert und achsparallel glatt gezogen.
