## Weltweite Instandsetzungen mit PolymerMetal®

REP-#070

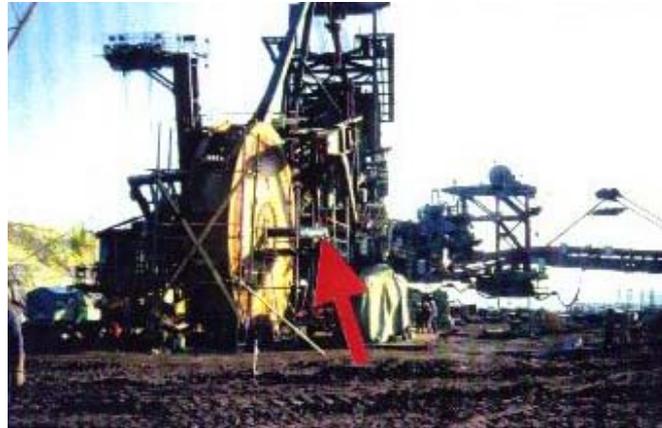
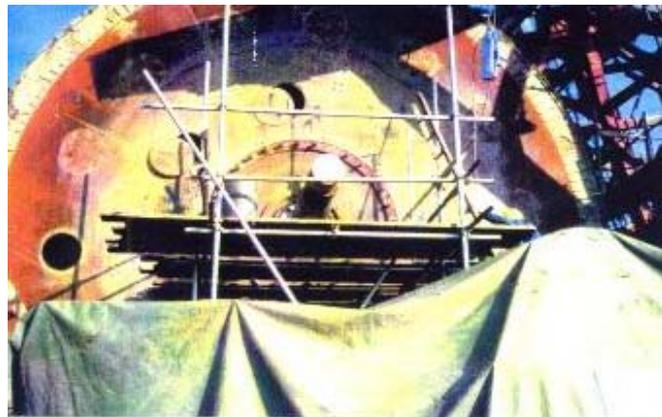
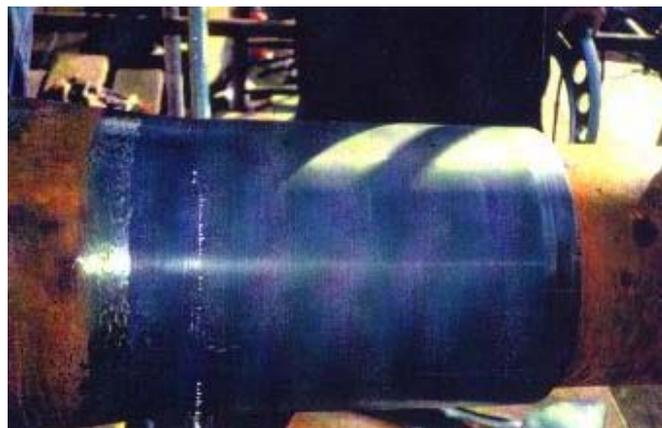
Instandsetzung eines Schaufelradbaggers für den Braunkohleabbau mit Ceramium. Die Hauptantriebswelle des Schaufelradkranzes war durch Abrasion beschädigt und wurde auf einer Länge von 400 mm und einem Durchmesser von 360 mm instand gesetzt. Der Durchmesser betrug vor der Instandsetzung 350 mm.
