## Weltweite Instandsetzungen mit PolymerMetal®

REP-#103

VP 10-500

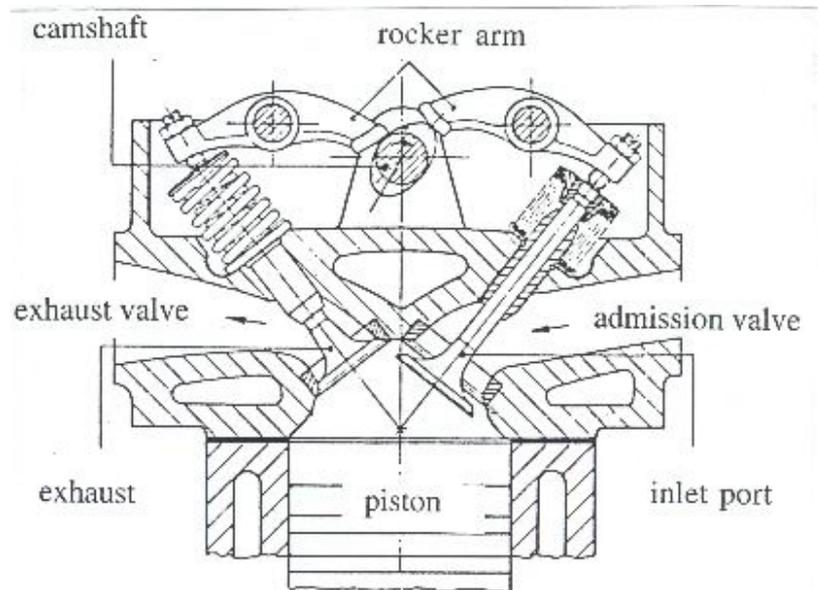
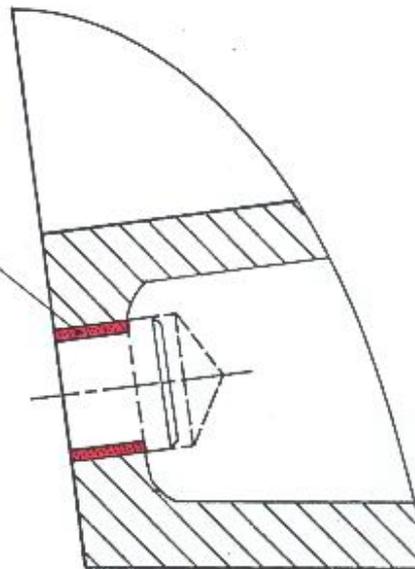
Ein undichter Verschlussstopfen eines Zylinderkopfes wurde mit VP 10-500 an der Auslassöffnung instand gesetzt. VP 10-500 wurde in einer Schichtstärke von ca. 3 mm aufgetragen. Trotz der hohen Arbeitstemperatur von ca 300 °C blieb der Stopfen anschließend abgasdicht.
